Commune : TEYRAN

Propriété en rive droite, en aval immédiat du Pont Vieux #2

Fiche du site

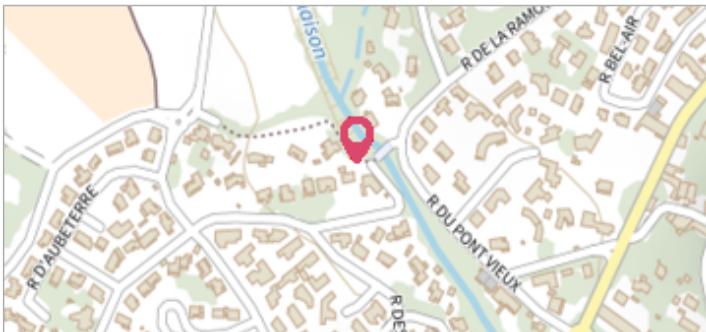
Commentaires : Mur de clôture emporté par la crue.Le Pont Vieux était en charge (niveau au raz des arches).**1**

**29 Septembre 2014****Nature de l'inondation :** Débordement de cours d'eau**Commentaires :** Abri bois, au niveau de la 2° vis en partant du bas du support central de l'abri bois**GÉNÉRAL****Code :** DDTM_R_34309-002_11**Date de mise à jour :****Auteur :** DDTM34

Altitude calculée de l'eau : **59.29 m****Nature du repère :** Laisse d'inondation**MARQUE****Maximum de l'inondation :** Oui**Visibilité :** Non renseigné**Pérennité :** Non renseigné**PHEC :** Non renseigné**État du repère :** Non renseigné**Repère calculé :** Non renseigné**NIVELLEMENT INITIAL****Méthode :** Non renseigné**Référence nivélée :** Marque d'inondation**Système altimétrique :** NGF IGN 1969 (système normal)**Altitude de la référence (en m) :** 59.290 m**Altitude calculée de l'eau (en m) :** 59.29
