Commune : AUBAIS

Ancien moulin près du pont submersible #2

Code : DDTM_S_30019-020

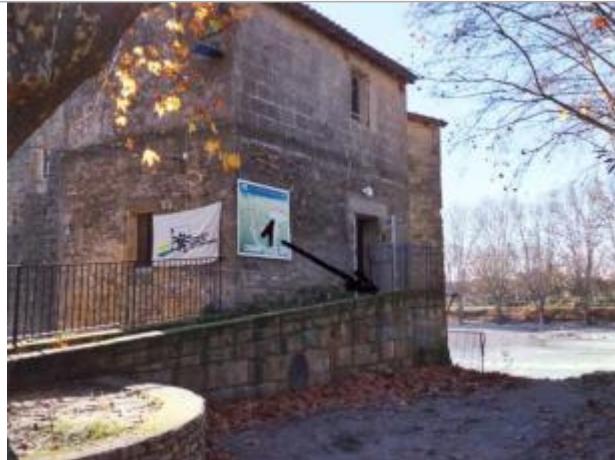
Photo du site

**27 Septembre 1907**

Altitude calculée de l'eau : **19 m**

Nature du repère : Laisse d'inondation

Commentaires : Moulin
