Commune : **BEZIERS**

## 1 Traverse du Lirou

**Code :** DDTM\_S\_34032-113

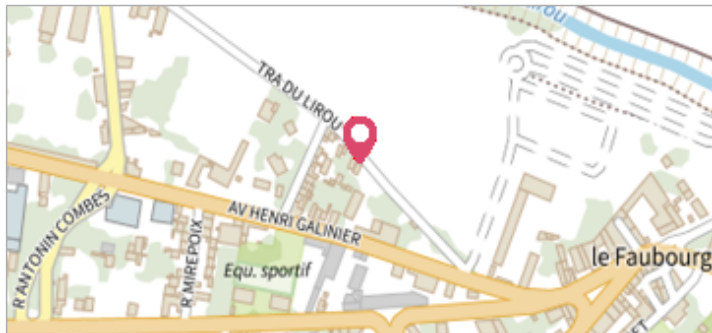
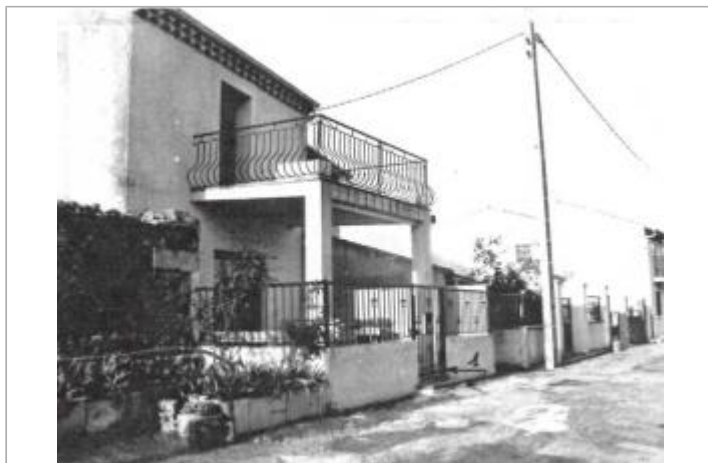
Photo du site

Altitude calculée de l'eau : **12.78 m**

Nature du repère : **Laisse d'inondation**

**Commentaires :** Maison, terrasse
