Commune : CEYRAS

## Captage AEP de Cambou

Repère(s) sur le site

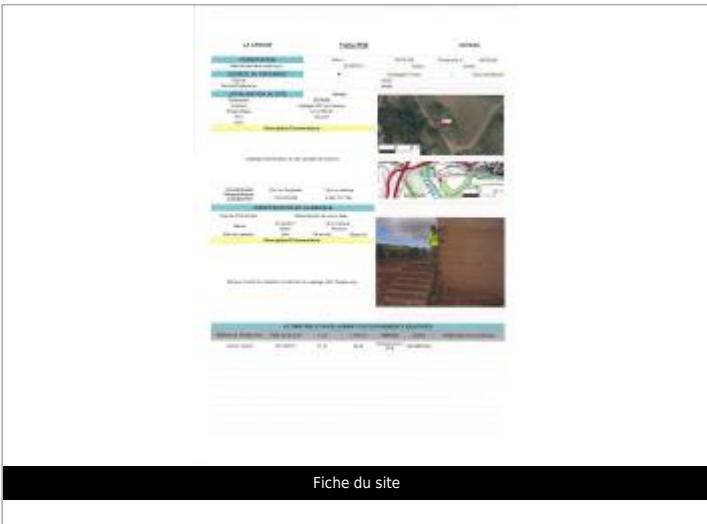
**12 Septembre 2015**Nature de l'inondation : **Débordement de cours d'eau****Commentaires :** Bâtiment façade sud, coin des marches

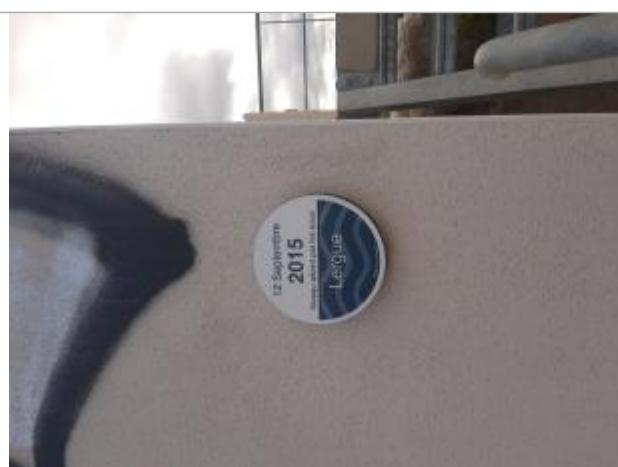
macaron sur step

**Altitude calculée de l'eau :** **51.41 m****Nature du repère :** **Repère normalisé (décret n°2005-233)**

**Texte :** 12 septembre 2015**Maximum de l'inondation :** Oui**Visibilité :** Oui**Pérennité :** Longue**PHEC :** Non renseigné**État du repère :** Bon**Repère calculé :** Non renseigné
