Commune : LATTES

CD 58 - Mas de Gau**5** Repère(s) sur le site**GÉNÉRAL**

Unité de gestion : Méditerranée Ouest
Code : DDTM_S_34129-004 **Date de mise à jour :** 16/10/2017
Auteur : DDTM34

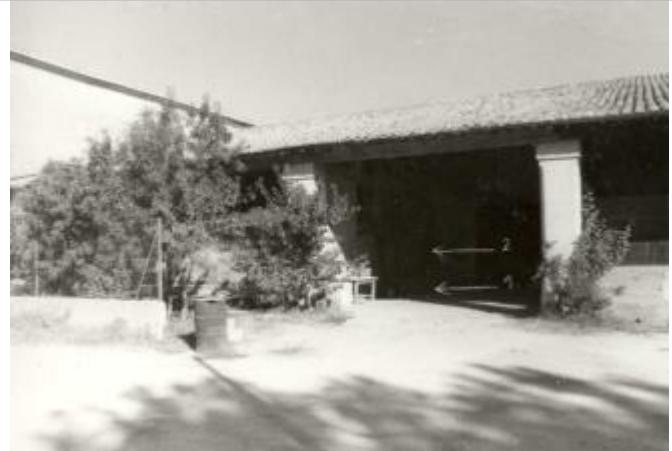
Photo du site

Altitude calculée de l'eau : **7.18 m**

Nature du repère : Laisse d'inondation

Commentaires : Maison, intérieur remise
