Commune : **LATTES**

## Carrosserie Contrôle Auto - 3ème écluse RD 986

Commentaires : lieu-dit Les Cambrettes

Code : DDTM\_S\_34129-050

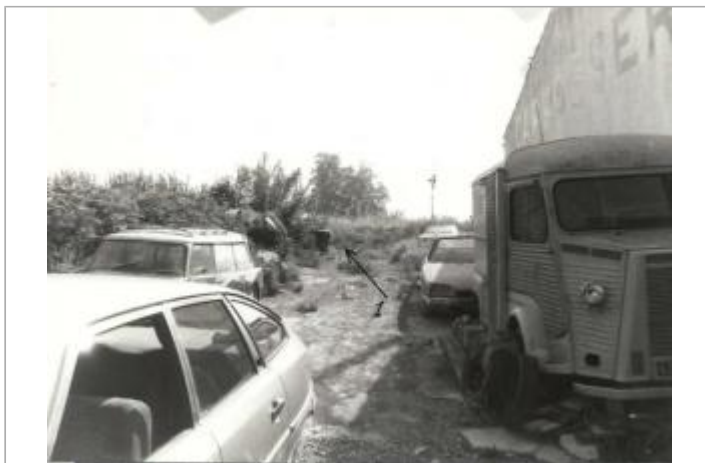
Photo du site

**1976**

Nature de l'inondation : **Débordement de cours d'eau**

Altitude calculée de l'eau : **4.17 m**

Nature du repère : **Laisse d'inondation**

Commentaires : Chemin, pied digue
