Commune : **LES MATELLES**

## Porche face à la Mairie

**Code :** DDTM\_S\_34153-006

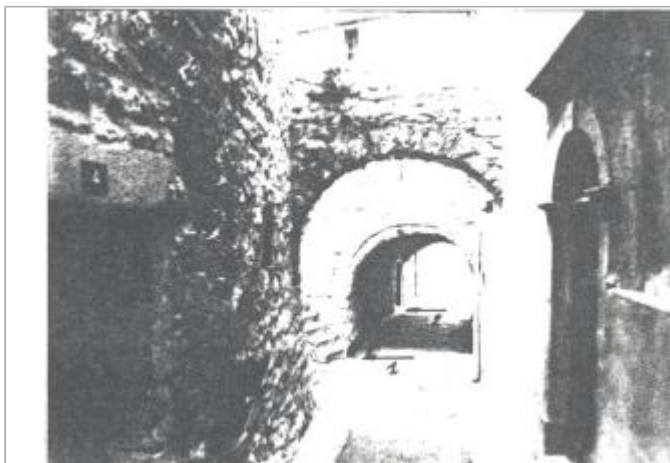
Photo du site

Nature de l'inondation : **Débordement de cours d'eau**

Altitude calculée de l'eau : **96.13 m**

Nature du repère : **Laisse d'inondation**

**Commentaires :** Rue, extrémité n. du porche
