Commune : MAUGUIO

## Exploitation horticole, Mas de Cannebeth #2

Fiche du site

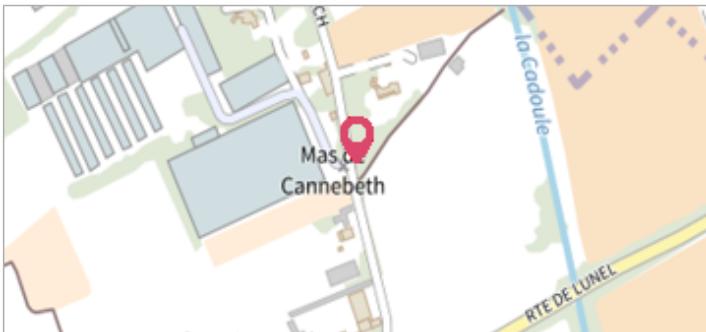
**Commentaires :** Laisse de la crue au sommet du piquet bois planté en haut de talus en face de l'entrée de l'exploitation horticole. Z crue relevé par rapport au haut du mur.

**29 Septembre 2014**Nature de l'inondation : **Débordement de cours d'eau****Commentaires :** Piquet boisAltitude calculée de l'eau : **9.01 m**Nature du repère : **Laisse d'inondation**
