Commune : **MAUGUIO**

Exploitation horticole, Mas de Cannebeth #2

Code : DDTM_S_34154-005

29 septembre 2014

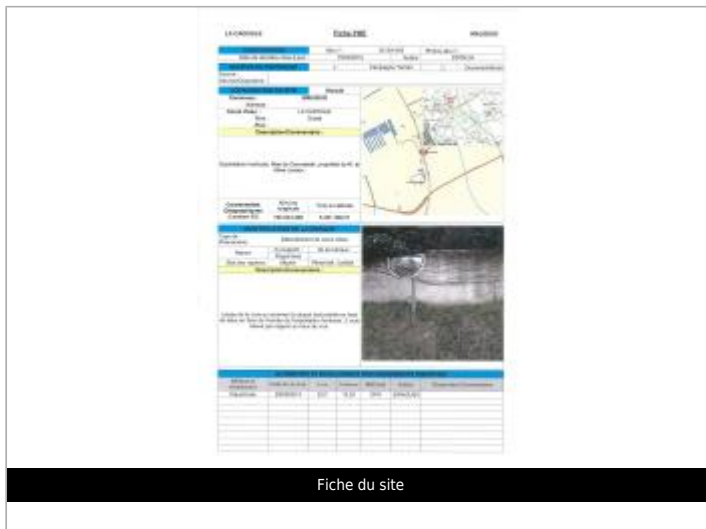
Commentaires : Laisse de la crue au sommet du piquet bois planté en haut de talus en face de l'entrée de l'exploitation horticole. Z crue relevé par rapport au haut du mur.

Altitude calculée de l'eau : **9.01 m**

Nature du repère : **Laisse d'inondation**

Commentaires : Piquet bois
