Exploitation horticole, Mas de Cannebeth #3

GÉNÉRAL**Unité de gestion :** Méditerranée Ouest**Code :** DDTM_S_34154-006**Date de mise à jour :** 16/10/2017**Auteur :** DDTM34

**29 Septembre 2014**Nature de l'inondation : **Débordement de cours d'eau****Commentaires :** Serre**GÉNÉRAL****Code :** DDTM_R_34154-006_11**Date de mise à jour :****Auteur :** DDTM34

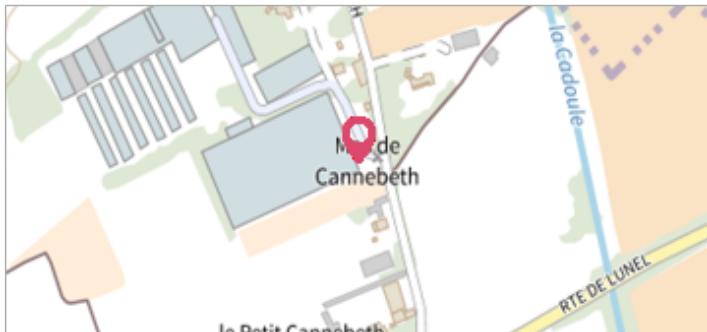
Commentaires : Laisse de la crue sur la serre. Z crue relevé par rapport au haut du muret.**1**

Altitude calculée de l'eau : **9.03 m**Nature du repère : **Laisse d'inondation****MARQUE****Maximum de l'inondation :** Oui**Visibilité :** Non renseigné**Pérennité :** Non renseigné**PHEC :** Non renseigné**État du repère :** Non renseigné**Repère calculé :** Non renseigné**NIVELLEMENT INITIAL****Méthode :** Non renseigné**Référence nivélée :** Marque d'inondation**Système altimétrique :** NGF IGN 1969 (système normal)**Altitude de la référence (en m) :** 9.030 m**Altitude calculée de l'eau (en m) :** 9.03 m
