Commune : **MAUREILHAN****Pont RD 162/Lirou****1** Repère(s) sur le site**GÉNÉRAL**

**Unité de gestion :** Méditerranée Ouest  
**Code :** DDTM\_S\_34155-002      **Date de mise à jour :** 16/10/2017  
**Auteur :** DDTM34

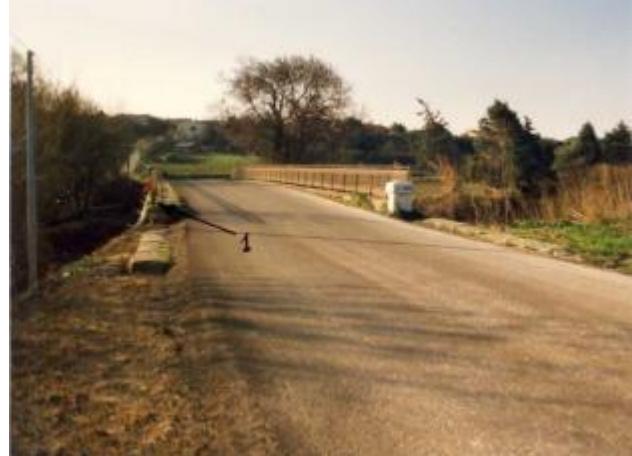
Photo du site

**29 Janvier 1996**Nature de l'inondation : **Débordement de cours d'eau**Altitude calculée de l'eau : **37.62 m**Nature du repère : **Laisse d'inondation****Commentaires :** Pont, corniche rd aval**GÉNÉRAL**
