Commune : MONTBAZIN

Angle CD 5 / Chemin d'Antonègre

GÉNÉRAL**Unité de gestion :** Méditerranée Ouest**Code :** DDTM_S_34165-022**Date de mise à jour :** 01/07/2022**Auteur :** DDTM34

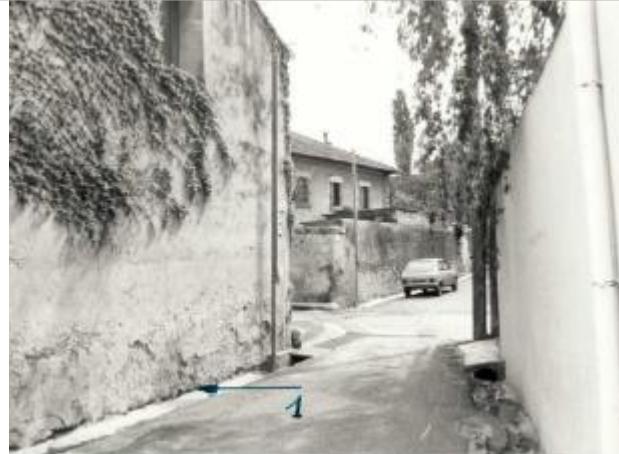
Photo du site

**20 Janvier 1979**Nature de l'inondation : **Débordement de cours d'eau****Commentaires :** Cave, façade ouest**GÉNÉRAL****Code :** DDTM_R_34165-022_11**Date de mise à jour :****Auteur :** DDTM34

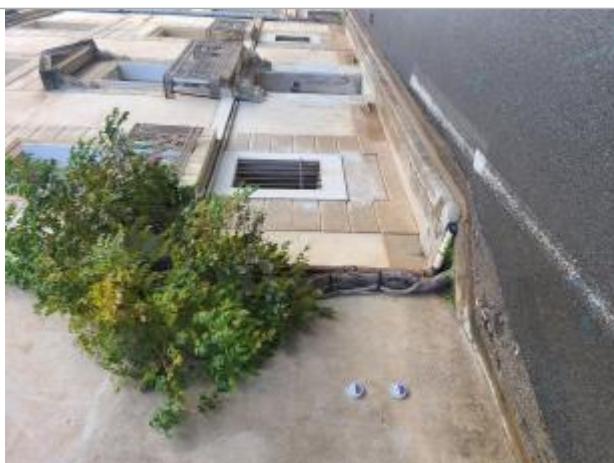
Repères de crue posés sur la façade du n°20 de l'avenue

Altitude calculée de l'eau : **26.92 m**Nature du repère : **Repère normalisé (décret n°2005-233)****MARQUE****Maximum de l'inondation :** Oui**Visibilité :** Oui**Pérennité :** Longue**PHEC :** Non**État du repère :** Bon**Repère calculé :** Non renseigné**SOURCE DE REPÉRAGE : ÉTUDE DES PHE DU TERRITOIRE DE THAU PAR LE SMBT (2021/22) -****Type de repérage :** Campagne de terrain post-inondation**NIVELLEMENT INITIAL****Méthode :** Non renseigné**Référence nivelée :** Marque d'inondation**Système altimétrique :** NGF IGN 1969 (système normal)**Altitude de la référence (en m) :** 26.920 m**Altitude calculée de l'eau (en m) :** 26.92 m
