Commune : PUISSERGUIER

Pont RD 16 / Le Lirou

Unité de gestion : Méditerranée Ouest
Code : DDTM_S_34225-001 **Date de mise à jour :** 16/10/2017
Auteur : DDTM34

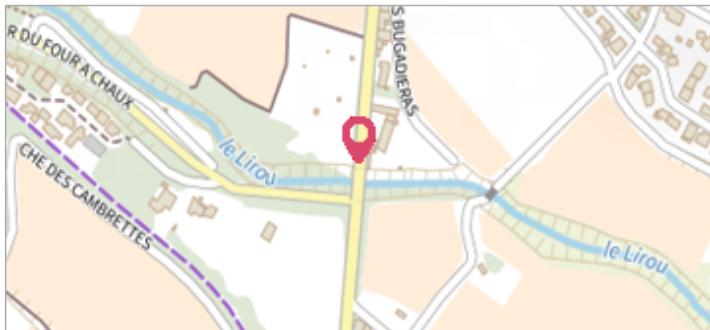
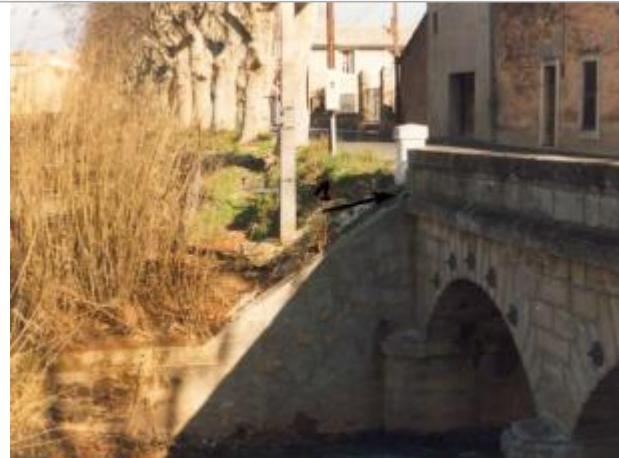
Photo du site

**29 Janvier 1996**Nature de l'inondation : **Débordement de cours d'eau**Altitude calculée de l'eau : **67.49 m**Nature du repère : **Laisse d'inondation**

Commentaires : Poteau électrique, pont
