Commune : ROSIS

Andabre #4

GÉNÉRAL**Unité de gestion :** Méditerranée Ouest**Code :** DDTM_S_34235-004**Date de mise à jour :** 16/10/2017**Auteur :** DDTM34

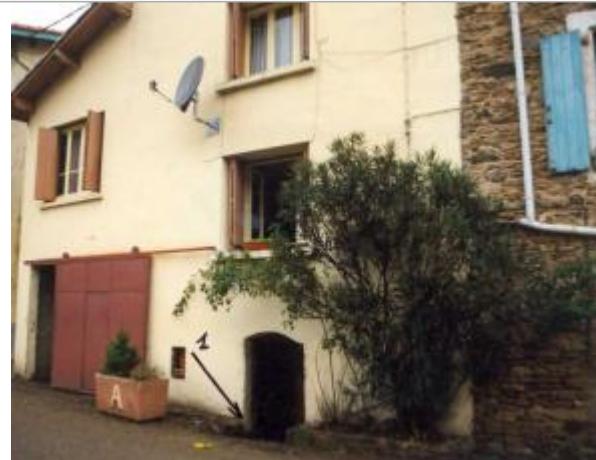
Photo du site

Commentaires : rive gauche, amont du pont

Commentaires : Maison, jambage gauche porte cave

Altitude calculée de l'eau : **364.13 m**Nature du repère : **Laisse d'inondation****MARQUE****Maximum de l'inondation :** Oui**Visibilité :** Non renseigné**Pérennité :** Non renseigné**PHEC :** Non renseigné**État du repère :** Non renseigné**Repère calculé :** Non renseigné**NIVELLEMENT INITIAL****Méthode :** Non renseigné**Référence nivélée :** Marque d'inondation**Système altimétrique :** NGF IGN 1969 (système normal)**Altitude de la référence (en m) :** 364.130 m**Altitude calculée de l'eau (en m) :** 364.13 m
