Commune : SAINT-CHINIAN

## ancien abattoir, RD 20 route de Cessenon

Code : DDTM\_S\_34245-015

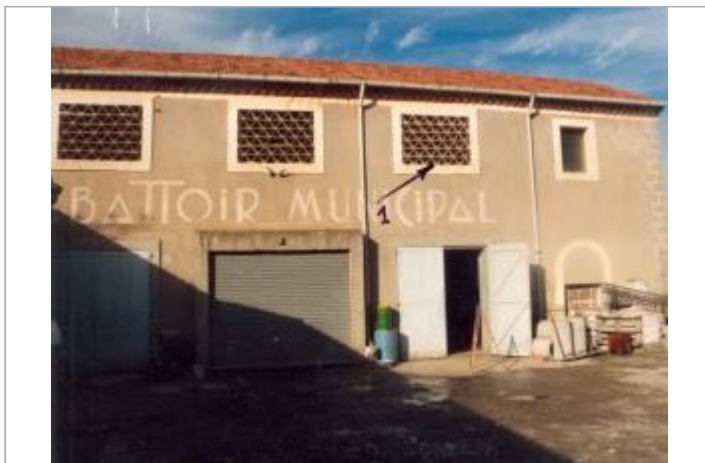
Photo du site

Altitude calculée de l'eau : 119.3 m

Nature du repère : Laisse d'inondation

Commentaires : Maison, fenêtre 1er étage
