Commune : **SAINT-JUST**

## Carrefour du RD 110 avec un chemin de service

**Code** : DDTM\_S\_34272-003

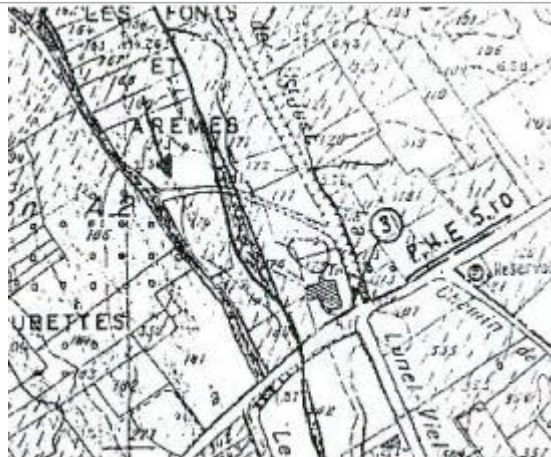
Croquis du site

**Commentaires** : cave coopérative

**Commentaires** : Carrefour, muret accès cave (point côté plan brl)
