Commune : SAINT-MARTIN-DE-LONDRES

Rivière : Ruisseau de Rieutort

1 Repère(s) sur le site

Code : DDTM_S_34274-001

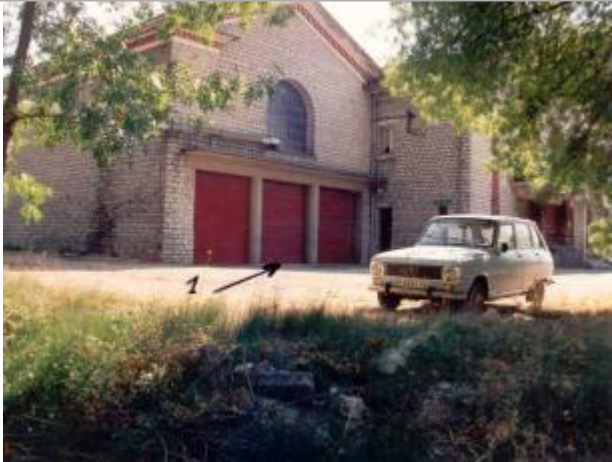
Photo du site

Commentaires : cave coopérative
