Commune : SERIGNAN

Code : DDTM_S_34299-045

Nature de l'inondation : Débordement de cours d'eau

Code : DDTM_R_34299-045_11

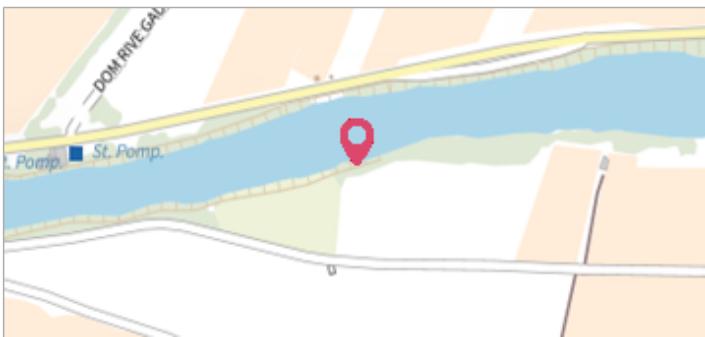
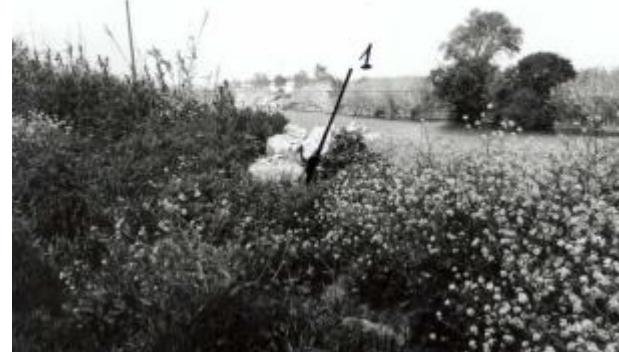
Photo du site

Commentaires : (bordure est de la décharge)

Commentaires : Ruine, angle sud est ruine

Altitude calculée de l'eau : **3.8 m**

Nature du repère : Laisse d'inondation
