Commune : SERIGNAN

5 Rue du 11 Novembre

Unité de gestion : Méditerranée Ouest
Code : DDTM_S_34299-056 **Date de mise à jour :** 16/10/2017
Auteur : DDTM34

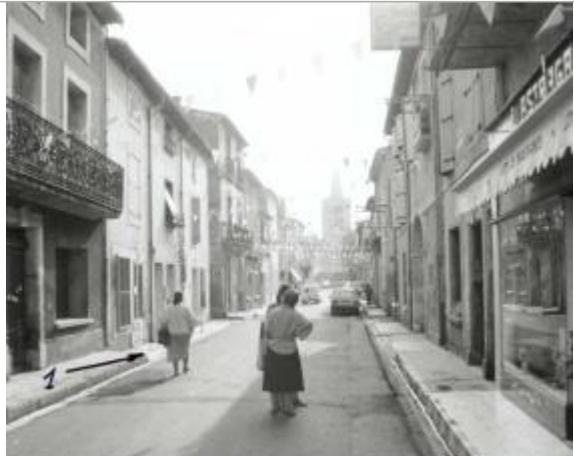
Photo du site

**29 Janvier 1996**Nature de l'inondation : **Débordement de cours d'eau**Altitude calculée de l'eau : **4.51 m**Nature du repère : **Laisse d'inondation****Commentaires :** Maison, angle du trottoir supérieur**GÉNÉRAL**
