Commune : SERIGNAN

## 26 Avenue de Béziers

Code : DDTM\_S\_34299-058

**29 Janvier 1996**

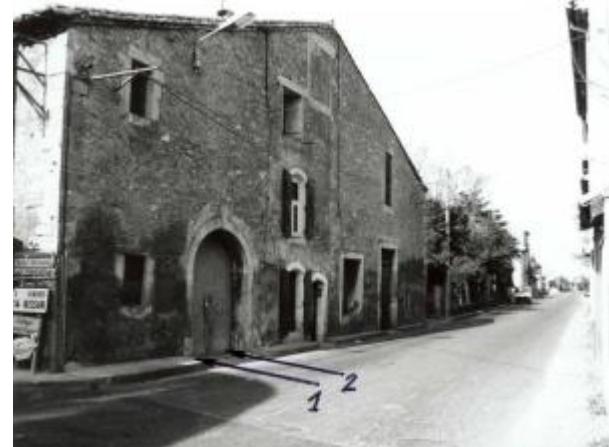
Photo du site

Commentaires : angle Bd Pasteur sur Ave de Béziers

Nature du repère : Laisse d'inondation

Commentaires : Maison, intérieur maison
