Commune : **SERIGNAN** | **1900 m à l'est de l'église**

**Unité de gestion** : Méditerranée Ouest  
**Code** : DDTM\_S\_34299-070 **Date de mise à jour** : 16/10/2017  
**Auteur** : DDTM34

**Code** : DDTM\_R\_34299-070\_21 **Date de mise à jour** : 24/07/2025  
**Auteur** : DDTM34

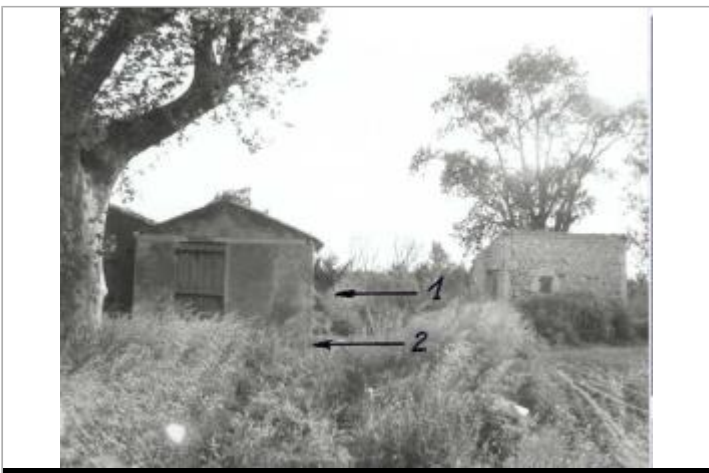
Photo du site

**Commentaires** : rive droite aval **2** Repère(s) sur le site
