Commune : SERIGNAN

CD 37 E Mas à l'abandon

Code : DDTM_S_34299-096

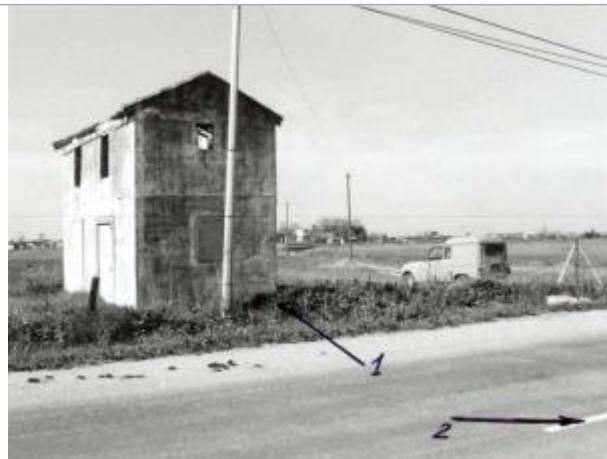
Photo du site

Commentaires : face au Camping Le Virgile

Nature du repère : Laisse d'inondation

Commentaires : Maison, façade angle nord
