Commune : **SERIGNAN**

CD 37 E Mas à l'abandon

Code : DDTM_S_34299-096

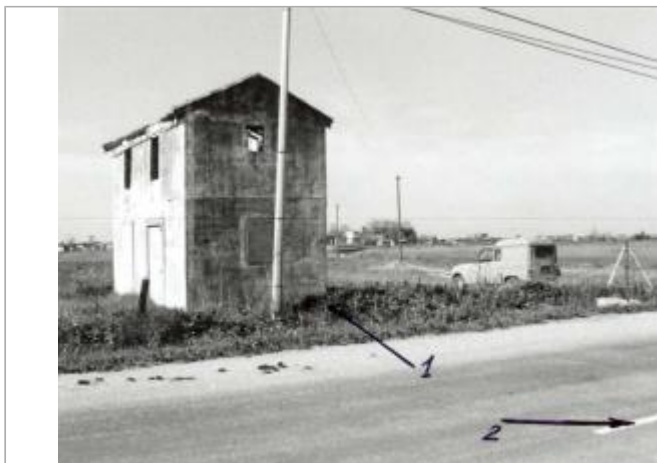
Photo du site

Commentaires : face au Camping Le Virgile

Altitude calculée de l'eau : **1.9 m**

Nature du repère : **Laisse d'inondation**

Commentaires : Maison, façade angle nord
