Commune : SERIGNAN

CD 37 E Campnig Le Maïre**3**Repère(s) sur
le site**GÉNÉRAL****Unité de gestion :** Méditerranée Ouest**Code :** DDTM_S_34299-097**Date de mise à jour :** 16/10/2017**Auteur :** DDTM34

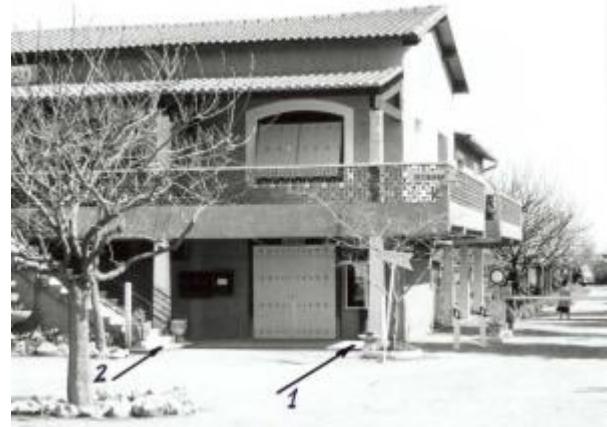
Photo du site

**17 Décembre 1995**Nature de l'inondation : **Débordement de cours d'eau**Altitude calculée de l'eau : **1.9 m**Nature du repère : **Laisse d'inondation****Commentaires :** Maison, pied du pilier**GÉNÉRAL****Code :** DDTM_R_34299-097_12**Date de mise à jour :****Auteur :** DDTM34

MARQUE**Maximum de l'inondation :** Oui**Visibilité :** Non renseigné**Pérennité :** Non renseigné**PHEC :** Non renseigné**État du repère :** Non renseigné**Repère calculé :** Non renseigné**NIVELLEMENT INITIAL****Méthode :** Non renseigné**Référence nivélée :** Marque d'inondation**Système altimétrique :** NGF IGN 1969 (système normal)**Altitude de la référence (en m) :** 1.900 m**Altitude calculée de l'eau (en m) :** 1.9 m
