Commune : **SIRAN**

Remise face à la cave coopérative

Code : DDTM_S_34302-009

13 novembre 1999

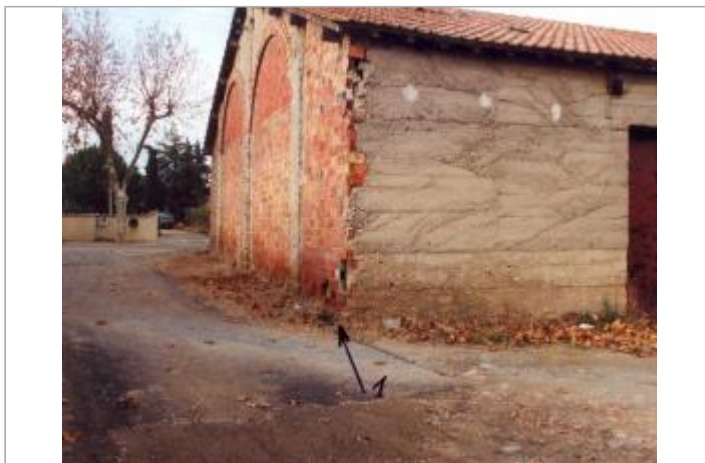
Photo du site

Altitude calculée de l'eau : **100.8 m**

Nature du repère : **Laisse d'inondation**

Commentaires : Remise, angle remise
