Commune : **SIRAN**

Remise face à la cave coopérative

Code : DDTM_S_34302-009

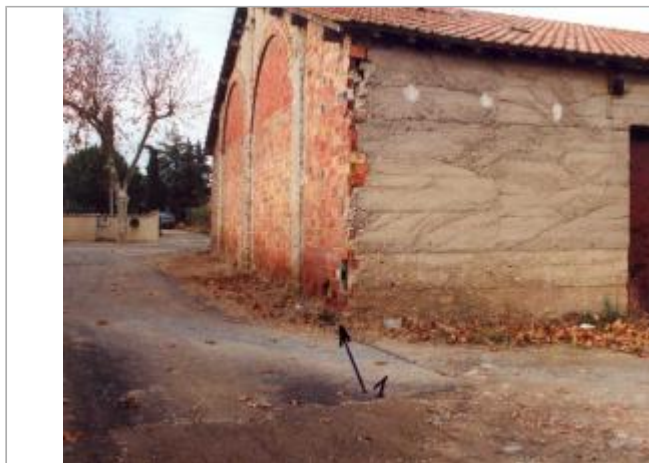
Photo du site

Nature de l'inondation : **Débordement de cours d'eau**

Altitude calculée de l'eau : **100.8 m**

Nature du repère : **Laisse d'inondation**

Commentaires : Remise, angle remise
