Commune : **AZAY-SUR-CHER** | Rivière : **Le Cher**

**Route de la gare - Trottoir face au parking du n°1**

**Unité de gestion** : Loire-Allier-Cher-Indre  
**Code** : CER\_CHER17\_S\_69      **Date de mise à jour** : 16/10/2017  
**Auteur** : A. Bontemps - Cerema Normandie-Centre

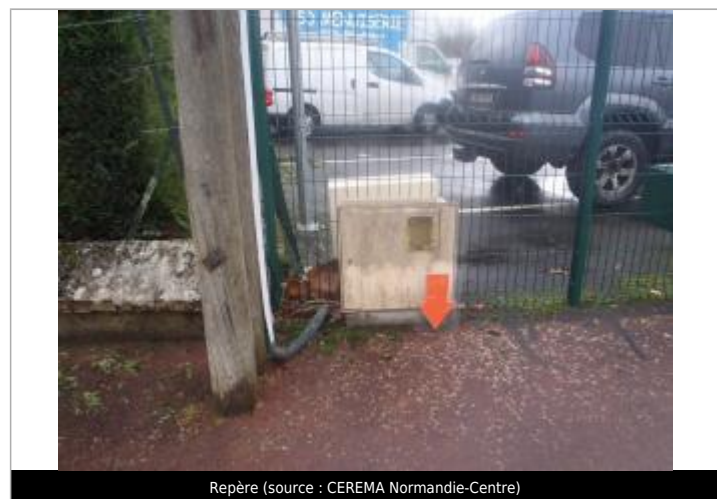
**1er juin 2016**      Altitude calculée de l'eau : **51.22 m**

Nature de l'inondation : **Débordement de cours d'eau**      Nature du repère : **Photographie**

**Commentaires** : L'eau est arrivée sur le trottoir. Fiabilité : fiable.

**Maximum de l'inondation** : Oui  
**Visibilité** : Oui      **État du repère** : Bon  
**Pérennité** : Longue      **Repère calculé** : Non renseigné  
**PHEC** : Non renseigné
