Commune : **BALLAN-MIRE**Rivière : **Le Cher****Les Granges - Exploitation agricole (murs extérieurs de la maison)****1**

GÉNÉRAL**Unité de gestion :** Loire-Allier-Cher-Indre**Code :** CER_CHER17_S_32**Date de mise à jour :** 16/10/2017**Auteur :** A. Bontemps - Cerema Normandie-Centre

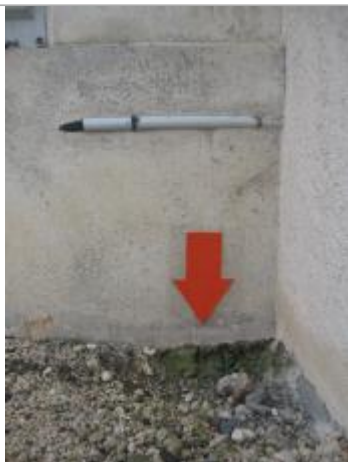
Repère (source : CEREMA Normandie-Centre)

**1^{er} Juin 2016**Altitude calculée de l'eau : **46.5 m**Nature de l'inondation : **Débordement de cours d'eau**Nature du repère : **Témoignage oral****Commentaires :** L'eau a inondé l'angle des murs de la maison. Fiabilité : fiable.**GÉNÉRAL****Code :** CER_CHER17_R_32_1**Date de mise à jour :****Auteur :** A. Bontemps - Cerema Normandie-Centre

Référence nivelée : Marque d'inondation**Système altimétrique :** NGF IGN 1969 (système normal)**Altitude de la référence (en m) :** 46.500 m**Altitude calculée de l'eau (en m) :** 46.5
