Commune : CHATILLON-SUR-CHER

## Le Patureau de Trèvety

Rivière : Le Cher

**Unité de gestion :** Loire-Allier-Cher-Indre  
**Code :** CER\_CHER17\_S\_182      **Date de mise à jour :** 16/10/2017  
**Auteur :** A. Bontemps - Cerema Normandie-Centre

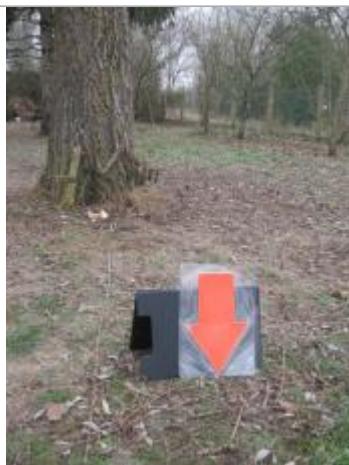
Repère (source : CEREMA Normandie-Centre)

Altitude calculée de l'eau : **73.12 m**

**Commentaires :** L'eau a inondé la moitié du jardin (jusqu'à l'arbre central). Fiabilité : fiable.**GÉNÉRAL**

**Maximum de l'inondation :** Oui  
**Visibilité :** Non      **État du repère :** Moyen  
**Pérennité :** Moyenne      **Repère calculé :** Non renseigné  
**PHEC :** Non renseigné
