Commune : MONTRICHARD VAL DE CHER

## Camping - rue Vieille de Tours

Rivière : Le Cher

Repère(s) sur le site

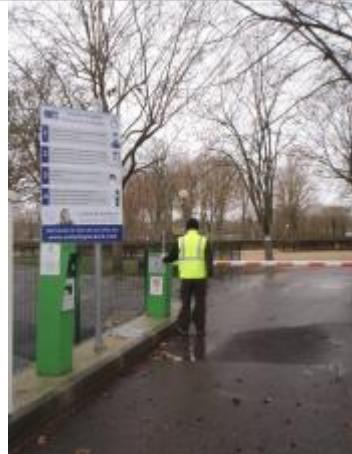
Site (source : CEREMA Normandie-Centre)

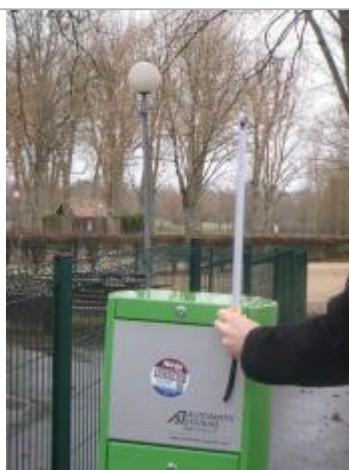
**1<sup>er</sup> Juin 2016**Nature de l'inondation : **Débordement de cours d'eau**Altitude calculée de l'eau : **61.92 m**Nature du repère : **Témoignage oral****Commentaires :** Arrivée de l'eau 40 centimètres au-dessus du boîtier vert. Fiabilité : fiable.

Repère (source : CEREMA Normandie-Centre)
