Commune : **POUILLE**Rivière : **Le Cher****Intersection de la route de Montrichard et de la D17 - Ferme + Maison****1**

**GÉNÉRAL****Unité de gestion :** Loire-Allier-Cher-Indre**Code :** CER\_CHER17\_S\_156**Date de mise à jour :** 16/10/2017**Auteur :** A. Bontemps - Cerema Normandie-Centre

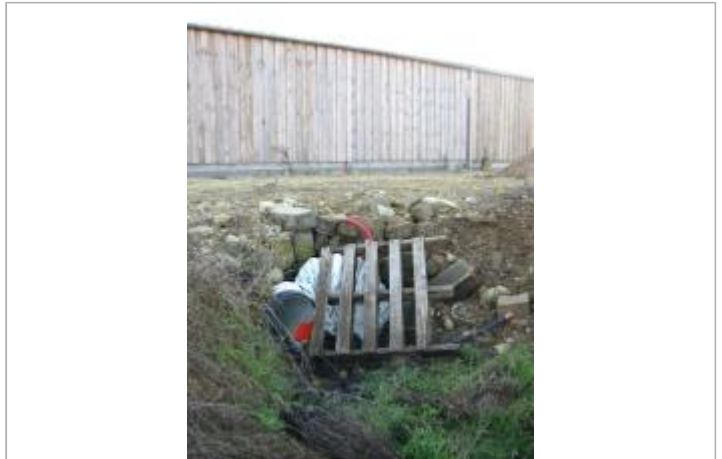
Site (source : CEREMA Normandie-Centre)

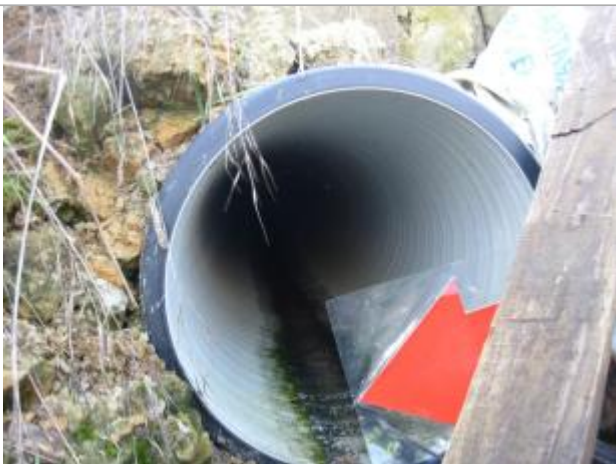
**1<sup>er</sup> Juin 2016**Altitude calculée de l'eau : **64.67 m**Nature de l'inondation : **Débordement de cours d'eau**Nature du repère : **Témoignage oral****Commentaires :** L'eau est entrée dans la conduite derrière le hangar agricole (+ 5 cm dans la conduite). Fiabilité : fiable.**GÉNÉRAL****Code :** CER\_CHER17\_R\_156\_1**Date de mise à jour :****Auteur :** A. Bontemps - Cerema Normandie-Centre

Repère (source : CEREMA Normandie-Centre)
