Commune : SAINT-AVERTIN

150 bis Rue de Larçay - Garage

Rivière : Le Cher

1 Repère(s) sur le site**GÉNÉRAL****Unité de gestion :** Loire-Allier-Cher-Indre**Code :** CER_CHER17_S_57**Date de mise à jour :** 16/10/2017**Auteur :** A. Bontemps - Cerema Normandie-Centre

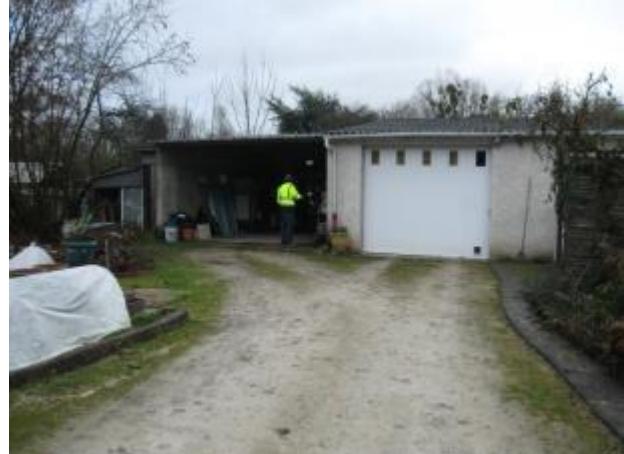
Site (source : CEREMA Normandie-Centre)

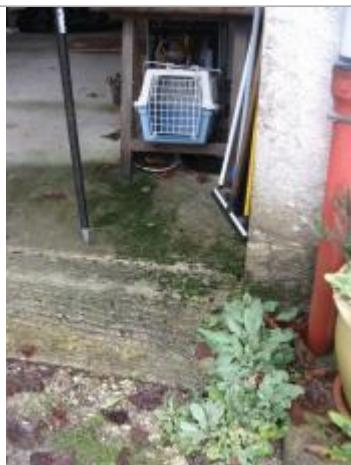
**1^{er} Juin 2016**Nature de l'inondation : **Débordement de cours d'eau**Altitude calculée de l'eau : **48.71 m**Nature du repère : **Témoignage oral****Commentaires :** Le niveau de l'eau a atteint + 10 cm au-dessus du sol à l'intérieur des garages. Fiabilité : fiable.**GÉNÉRAL****Code :** CER_CHER17_R_57_1**Date de mise à jour :****Auteur :** A. Bontemps - Cerema

MARQUE**Maximum de l'inondation :** Oui**Visibilité :** Non**État du repère :** Bon**Pérennité :** Moyenne**Repère calculé :** Non renseigné**PHEC :** Non renseigné

Repère (source : CEREMA Normandie-Centre)
