Commune : SAINT-JULIEN-SUR-CHER

## Rue du Bac - Ancien moulin (fenêtre)

Rivière : Le Cher

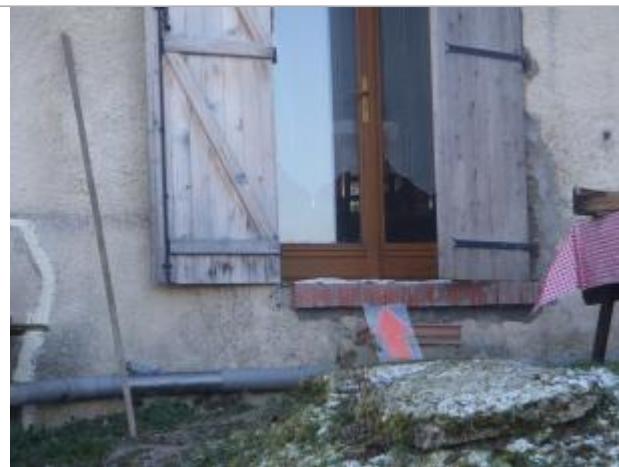
Repère (source : CEREMA Normandie-Centre)

**1<sup>er</sup> Juin 2016**Nature de l'inondation : **Débordement de cours d'eau**Altitude calculée de l'eau : **85.66 m**Nature du repère : **Témoignage oral****Commentaires :** Arrivée de l'eau au niveau des briques rouges. Fiabilité : fiable.

**Maximum de l'inondation :** Oui**Visibilité :** Oui**État du repère :** Bon**Pérennité :** Longue**Repère calculé :** Non renseigné**PHEC :** Non renseigné
