Commune : TOURS

Rivière : Le Cher

## Chemin du Pont aux Oies

**Unité de gestion :** Loire-Allier-Cher-Indre  
**Code :** CER\_CHER17\_S\_46      **Date de mise à jour :** 16/10/2017  
**Auteur :** A. Bontemps - Cerema Normandie-Centre

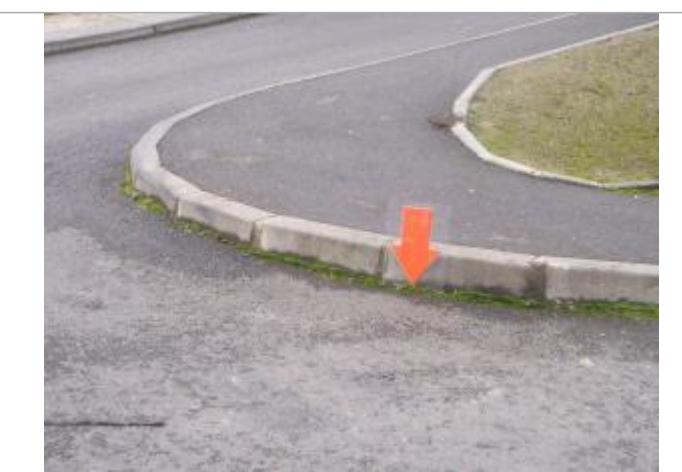
Repère (source : CEREMA Normandie-Centre)

**Commentaires :** Arrivée de l'eau au niveau de l'arrondie du trottoir au niveau du pont du Tram - Photo archive prise le 3/06/2016 (pic de crue le 5/06/2016). Fiabilité : fiable.

**Maximum de l'inondation :** Non  
**Visibilité :** Oui      **État du repère :** Bon  
**Pérennité :** Longue      **Repère calculé :** Non renseigné  
**PHEC :** Non renseigné

**Méthode :** GPS  
**Organisme :** CEREMA Normandie - Centre  
**Commentaires sur le nivellation :** Précision verticale (m) : 0,017.  
Précision horizontale (m) : 0,011.  
**Référence nivélée :** Marque d'inondation  
**Système altimétrique :** NGF IGN 1969 (système normal)  
**Altitude de la référence (en m) :** 47.210 m  
**Altitude calculée de l'eau (en m) :** 47.21
