Commune : **TOURS**

Rivière : **Le Cher**

## Sous le pont A10

**Code :** CER\_CHER17\_S\_50

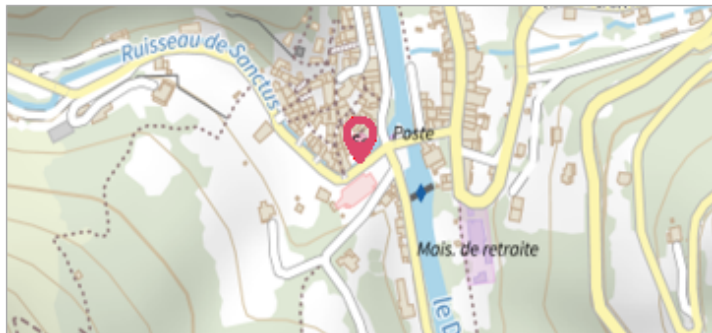
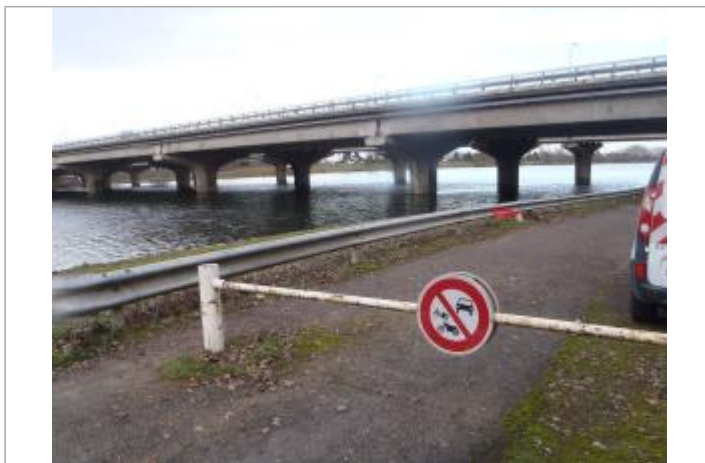
Site (source : CEREMA Normandie-Centre)

**Commentaires :** Arrivée de l'eau sous le rail de sécurité au niveau du 3ème pied - Photo archive prise le 3/06/2016 (pic de crue le 5/06/2016).  
Fiabilité : fiable.

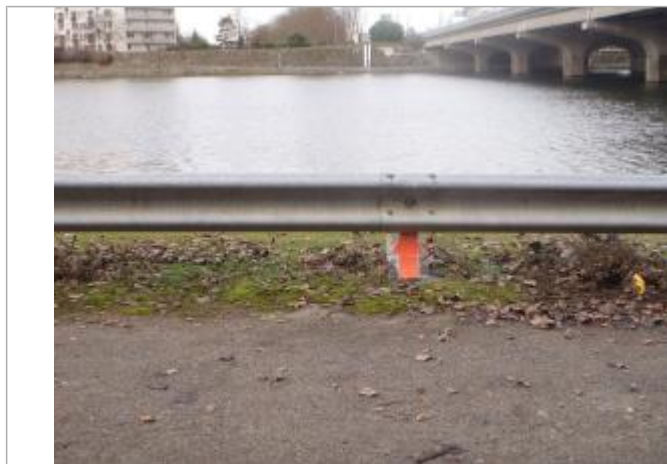
Repère (source : CEREMA Normandie-Centre)

Altitude calculée de l'eau : **47.41 m**

**État du repère :** Bon
