Commune : TOURS

## Sous le pont A10

Rivière : Le Cher

**Unité de gestion :** Loire-Allier-Cher-Indre  
**Code :** CER\_CHER17\_S\_50      **Date de mise à jour :** 16/10/2017  
**Auteur :** A. Bontemps - Cerema Normandie-Centre

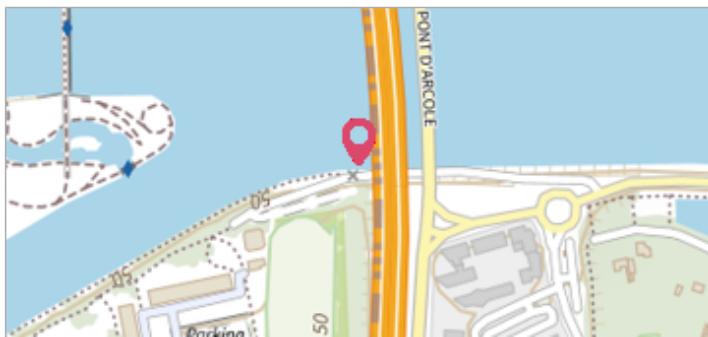
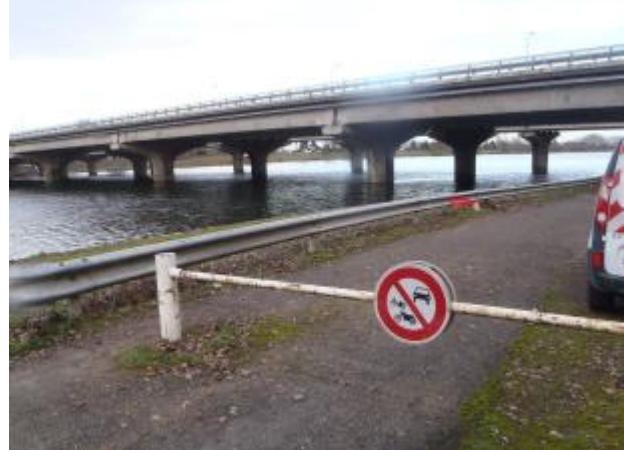
Site (source : CEREMA Normandie-Centre)

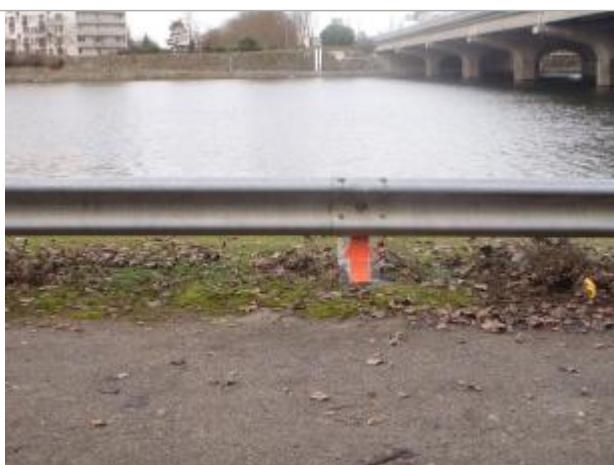
**Commentaires :** Arrivée de l'eau sous le rail de sécurité au niveau du 3ème pied – Photo archive prise le 3/06/2016 (pic de crue le 5/06/2016).  
 Fiabilité : fiable.

Repère (source : CEREMA Normandie-Centre)

**Maximum de l'inondation :** Non  
**Visibilité :** Oui      **État du repère :** Bon  
**Pérennité :** Longue      **Repère calculé :** Non renseigné  
**PHEC :** Non renseigné
