Commune : **AZAY-SUR-CHER** | Rivière : **Le Cher**

**Route de la gare - Trottoir face au parking du n°1**

**Unité de gestion** : Loire-Allier-Cher-Indre  
**Code** : CER\_CHER17\_S\_69      **Date de mise à jour** : 16/10/2017  
**Auteur** : A. Bontemps - Cerema Normandie-Centre

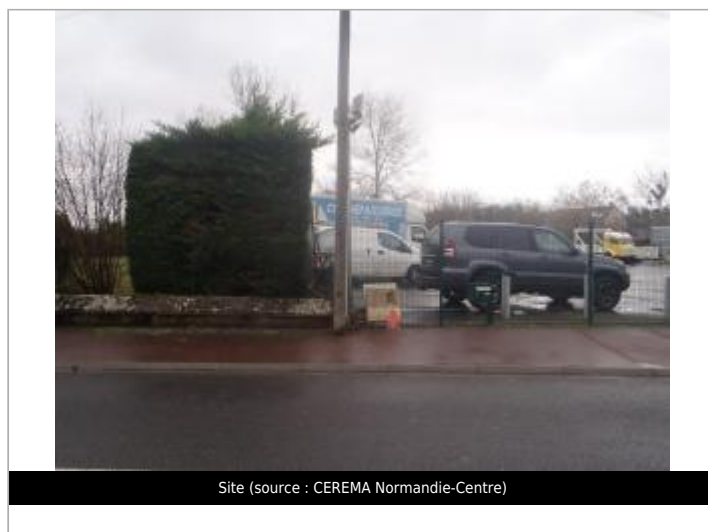
**Commentaires** : Trottoir face au parking de l'entreprise C.S.D. Menuiserie

**1** Repère(s) sur le site

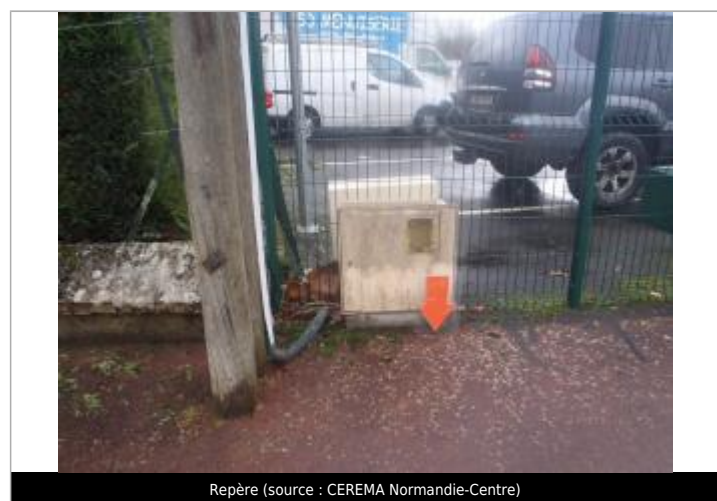
**Code** : CER\_CHER17\_R\_69\_1      **Date de mise à jour** : 05/08/2018  
**Auteur** : A. Bontemps - Cerema Normandie-Centre

**1er juin 2016**      Altitude calculée de l'eau : **51.22 m**

Nature de l'inondation : **Débordement de cours d'eau**      Nature du repère : **Photographie**

**Commentaires** : L'eau est arrivée sur le trottoir. Fiabilité : fiable.

**Maximum de l'inondation** : Oui  
**Visibilité** : Oui      **État du repère** : Bon  
**Pérennité** : Longue      **Repère calculé** : Non renseigné  
**PHEC** : Non renseigné
