Commune : **BALLAN-MIRE**Rivière : **Le Cher**

## Le Grand Moulin - Intérieur du bâtiment - Salle laboratoire

**Unité de gestion :** Loire-Allier-Cher-Indre  
**Code :** CER\_CHER17\_S\_28      **Date de mise à jour :** 16/10/2017  
**Auteur :** A. Bontemps - Cerema Normandie-Centre

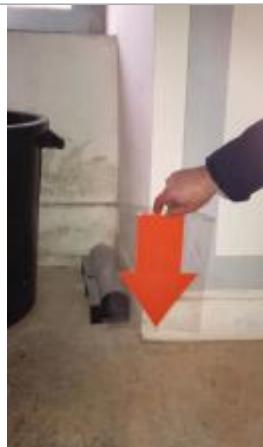
Repère (source : CEREMA Normandie-Centre)

**1<sup>er</sup> Juin 2016**Nature de l'inondation : **Débordement de cours d'eau**Altitude calculée de l'eau : **45.64 m**Nature du repère : **Témoignage oral****Commentaires :** Le niveau de l'eau a atteint + 4 cm au-dessus du sol de la salle laboratoire. Fiabilité : fiable.**GÉNÉRAL**

**Maximum de l'inondation :** Oui  
**Visibilité :** Non      **État du repère :** Moyen  
**Pérennité :** Moyenne      **Repère calculé :** Non renseigné  
**PHEC :** Non renseigné
