Commune : **BLERE**Rivière : **Le Cher****Intersection entre rue du port et quai du Port de l'Est****Commentaires** : Ce site se trouve au début au niveau du trottoir se trouvant sur le Quai du Port de l'Est en face du Boulodrome Bléré Val de Cher et à 40 m de l'intersection avec la rue du port.**1** Repère(s) sur le site**GÉNÉRAL****Unité de gestion** : Loire-Allier-Cher-Indre**Code** : CER_CHER17_S_109**Date de mise à jour** : 08/02/2024**Auteur** : A. Bontemps - Cerema Normandie-Centre

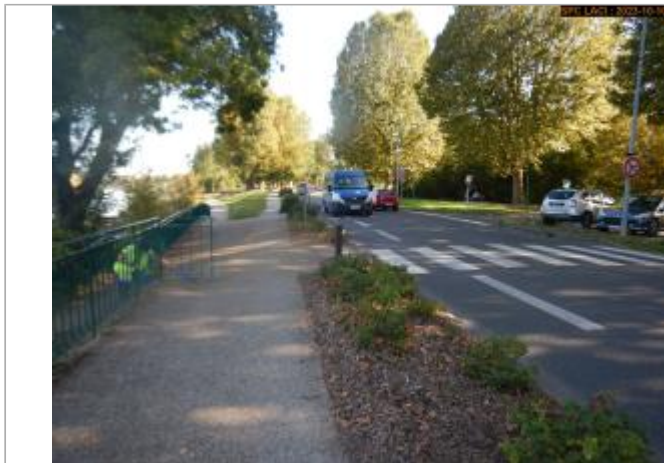
Vue du site en 2023

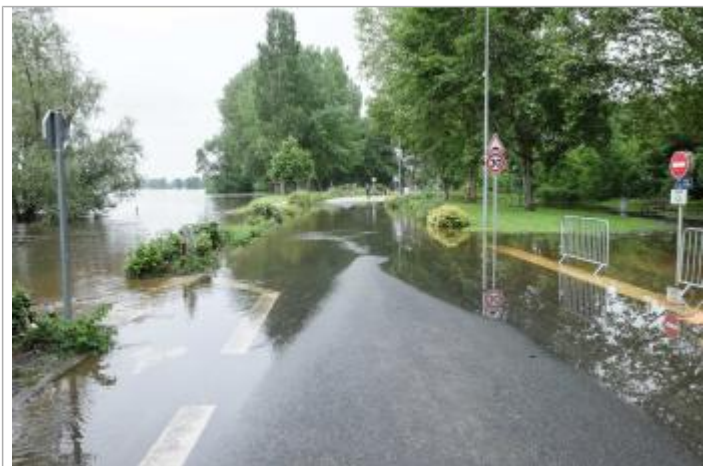
**2 juin 2016**Altitude calculée de l'eau : **55.564 m**Nature de l'inondation : **Débordement de cours d'eau**Nature du repère : **Photographie****Commentaires** : Ce repère de crue a été établi à partir d'une photographie issue de la crue de juin 2016. L'eau a affleuré les trottoirs côté Cher pour la photo N°1. Celle N°2 a été prise par un drone professionnel mandaté par DDT37 après le pic de crue en 2016.**GÉNÉRAL****Code** : CER_CHER17_R_109_1**Date de mise à jour** :**Auteur** : A. Bontemps - Cerema Normandie-Centre

Vue de la photo en juin 2016 (photo N°1)
