Commune : **MAREUIL-SUR-CHER****10 place de l'église**Rivière : **Le Cher****1**

**GÉNÉRAL****Unité de gestion :** Loire-Allier-Cher-Indre**Code :** CER\_CHER17\_S\_161**Date de mise à jour :** 16/10/2017**Auteur :** A. Bontemps - Cerema Normandie-Centre

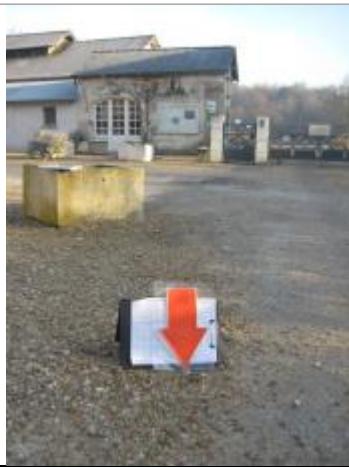
Repère (source : CEREMA Normandie-Centre)

**1<sup>er</sup> Juin 2016**Nature de l'inondation : **Débordement de cours d'eau**Altitude calculée de l'eau : **67.22 m**Nature du repère : **Témoignage oral****Commentaires :** L'eau a recouvert une grosse moitié de la place de l'église (côté Cher). Fiabilité : fiable.**GÉNÉRAL****Code :** CER\_CHER17\_R\_161\_1**Date de mise à jour :****Auteur :** A. Bontemps - Cerema

**MARQUE****Maximum de l'inondation :** Oui**Visibilité :** Oui**État du repère :** Moyen**Pérennité :** Moyenne**Repère calculé :** Non renseigné**PHEC :** Non renseigné
