Commune : **SAVONNIERES****Le Mitan Bray, route Le Montliveau - Jardin**Rivière : **Le Cher****1** Repère(s) sur le site**GÉNÉRAL**

**Unité de gestion :** Loire-Allier-Cher-Indre  
**Code :** CER\_CHER17\_S\_18      **Date de mise à jour :** 16/10/2017  
**Auteur :** A. Bontemps - Cerema Normandie-Centre

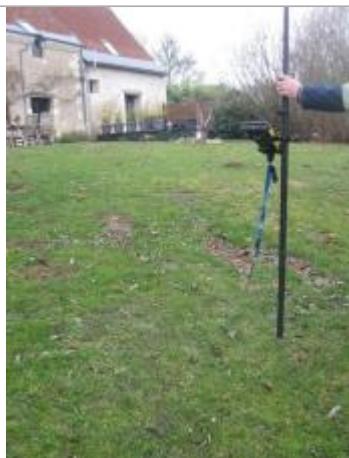
Repère (source : CEREMA Normandie-Centre)

**1<sup>er</sup> Juin 2016**Nature de l'inondation : **Débordement de cours d'eau**Altitude calculée de l'eau : **44.5 m**Nature du repère : **Témoignage oral****Commentaires :** Limite de crue a recouvert la moitié de la butte de l'habitation. Fiabilité : moyenne.**GÉNÉRAL**

**Maximum de l'inondation :** Non  
**Visibilité :** Non      **État du repère :** Mauvais  
**Pérennité :** Moyenne      **Repère calculé :** Non renseigné  
**PHEC :** Non renseigné
