Commune : **TOURS**

Rivière : **Le Cher**

## Chemin du Pont aux Oies

**Code :** CER\_CHER17\_S\_46 **Date de mise à jour :** 16/10/2017

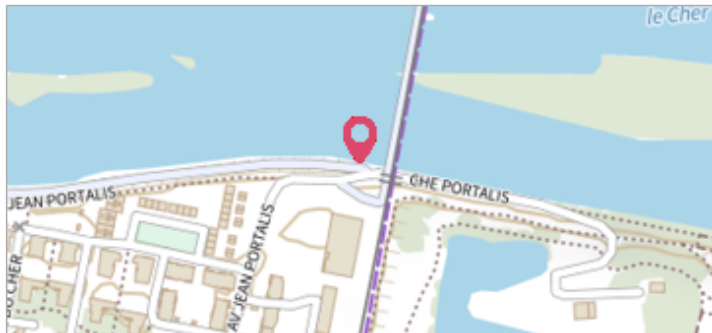
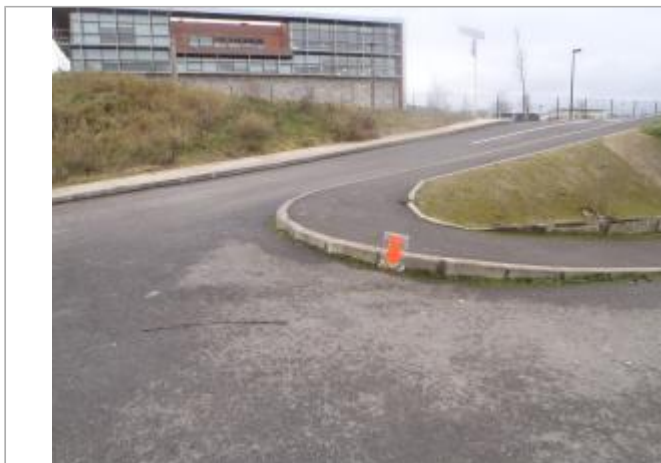
Site (source : CEREMA Normandie-Centre)

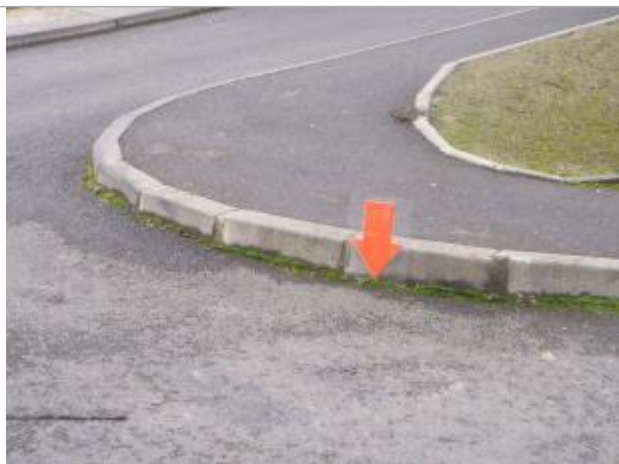
**Commentaires :** Arrivée de l'eau au niveau de l'arrondi du trottoir au niveau du pont du Tram - Photo archive prise le 3/06/2016 (pic de crue le 5/06/2016). Fiabilité : fiable.

Repère (source : CEREMA Normandie-Centre)
