Commune : **TOURS**Rivière : **Le Cher****Chemin du Pont aux Oies****1** Repère(s) sur le site**GÉNÉRAL****Unité de gestion :** Loire-Allier-Cher-Indre**Code :** CER_CHER17_S_46**Date de mise à jour :** 16/10/2017**Auteur :** A. Bontemps - Cerema Normandie-Centre

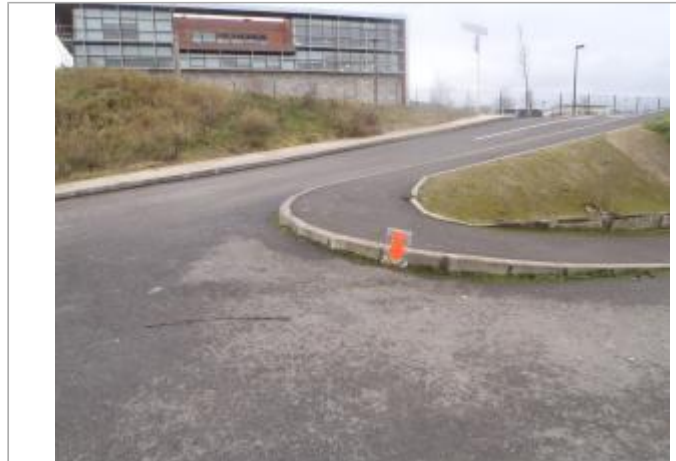
Site (source : CEREMA Normandie-Centre)

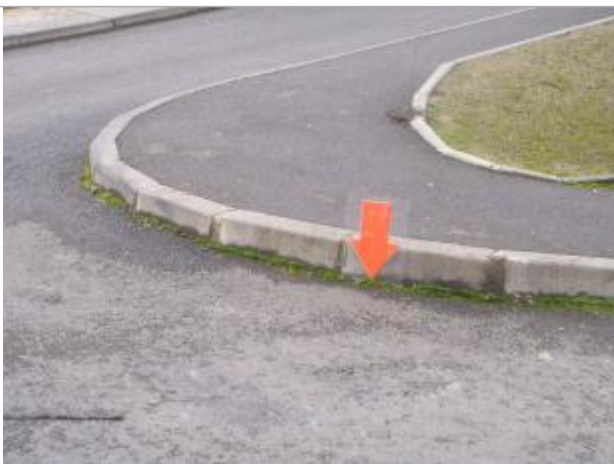
**1^{er} Juin 2016**Altitude calculée de l'eau : **47.21 m**Nature de l'inondation : **Débordement de cours d'eau**Nature du repère : **Photographie****Commentaires :** Arrivée de l'eau au niveau de l'arrondie du trottoir au niveau du pont du Tram - Photo archive prise le 3/06/2016 (pic de crue le 5/06/2016). Fiabilité : fiable.**GÉNÉRAL****Code :** CER_CHER17_R_46_1**Date de mise à jour :****Auteur :** A. Bontemps - Cerema Normandie-Centre

Repère (source : CEREMA Normandie-Centre)
