Commune : **TOURS**Rivière : **Le Cher****Chemin du Pont aux Oies****1** Repère(s) sur le site**GÉNÉRAL****Unité de gestion :** Loire-Allier-Cher-Indre**Code :** CER_CHER17_S_46 **Date de mise à jour :** 16/10/2017**Auteur :** A. Bontemps - Cerema Normandie-Centre

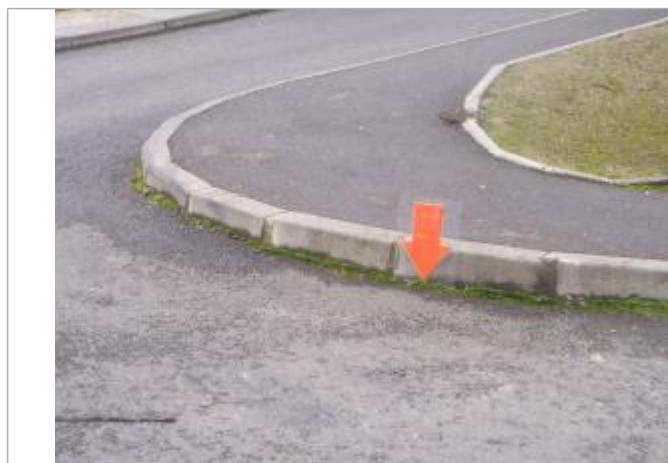
Repère (source : CEREMA Normandie-Centre)

Nature de l'inondation : **Débordement de cours d'eau**Altitude calculée de l'eau : **47.21 m**Nature du repère : **Photographie****Commentaires :** Arrivée de l'eau au niveau de l'arrondi du trottoir au niveau du pont du Tram - Photo archive prise le 3/06/2016 (pic de crue le 5/06/2016). Fiabilité : fiable.**GÉNÉRAL****Code :** CER_CHER17_R_46_1**Date de mise à jour :** 05/08/2018**Auteur :** A. Bontemps - Cerema Normandie-Centre**MARQUE****Maximum de l'inondation :** Non**Visibilité :** Oui**État du repère :** Bon**Pérennité :** Longue**Repère calculé :** Non renseigné**PHEC :** Non renseigné
