Commune : **TOURS**Rivière : **Le Cher****Sous le pont A10****1** Repère(s) sur le site**GÉNÉRAL****Unité de gestion :** Loire-Allier-Cher-Indre**Code :** CER_CHER17_S_50**Date de mise à jour :** 16/10/2017**Auteur :** A. Bontemps - Cerema Normandie-Centre

GÉNÉRAL**Code :** CER_CHER17_R_50_1**Date de mise à jour :****Auteur :** A. Bontemps - Cerema Normandie-Centre

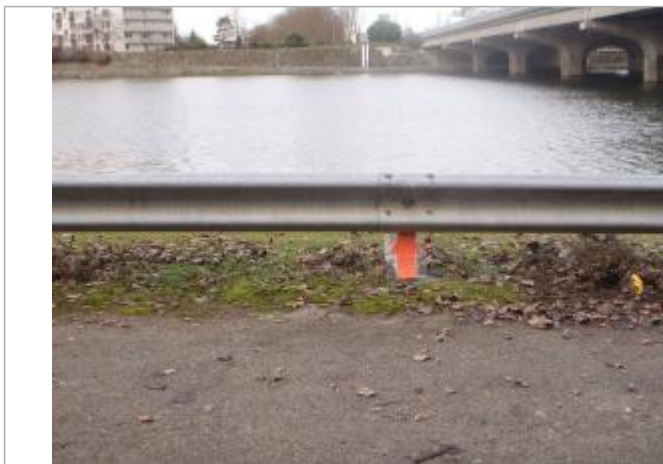
Repère (source : CEREMA Normandie-Centre)

Commentaires : Arrivée de l'eau sous le rail de sécurité au niveau du 3ème pied - Photo archive prise le 3/06/2016 (pic de crue le 5/06/2016).
 Fiabilité : fiable.

MARQUE**Maximum de l'inondation :** Non**Visibilité :** Oui**État du repère :** Bon**Pérennité :** Longue**Repère calculé :** Non renseigné**PHEC :** Non renseigné

Référence nivelée : Marque d'inondation**Système altimétrique :** NGF IGN 1969 (système normal)**Altitude de la référence (en m) :** 47.410 m**Altitude calculée de l'eau (en m) :** 47.41 m
