Commune : **VILLEHERVIERS** | Rivière : **La Saudre**

## Château du Trécy (pont au dessus de la Saudre)

**Unité de gestion** : Loire-Allier-Cher-Indre  
**Code** : CER\_SAU17\_S\_62      **Date de mise à jour** : 27/07/2018  
**Auteur** : A. Bontemps - Cerema Normandie-Centre

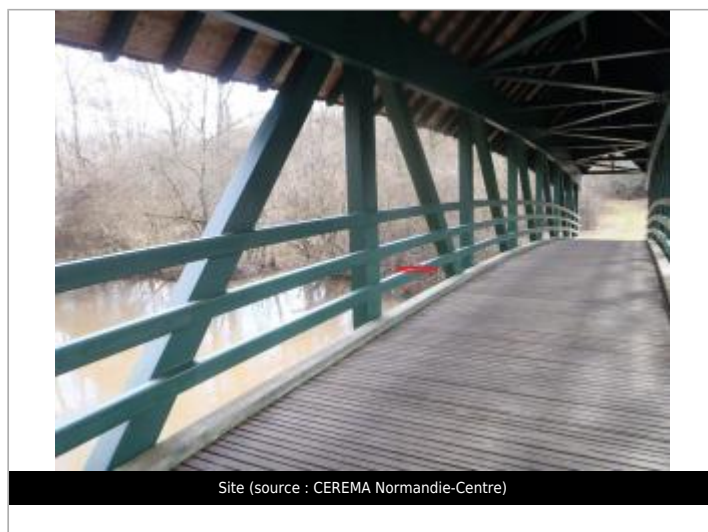
**Commentaires** : Rambarde du pont d'accès au domaine du château, au-dessus de la Saudre.

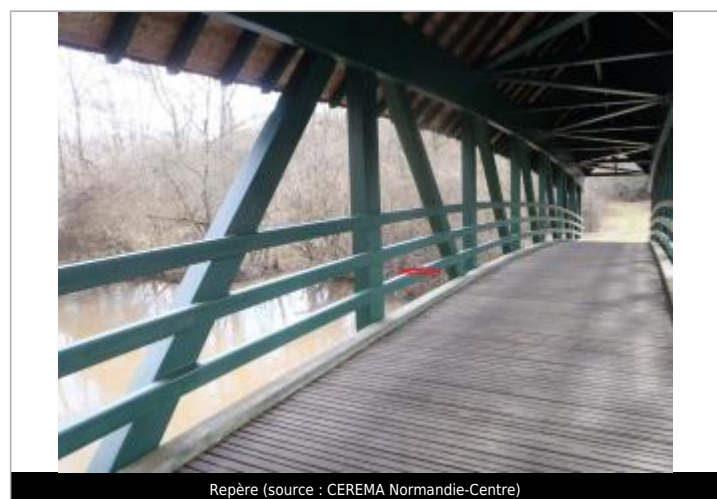
**Code** : CER\_SAU17\_R\_62\_1      **Date de mise à jour** : 27/07/2018  
**Auteur** : A. Bontemps - Cerema Normandie-Centre

**Commentaires** : L'eau est arrivée au niveau bas de la rambarde du pont. Fiabilité du repère : fiable.

**Maximum de l'inondation** : Oui  
**Visibilité** : Non      **État du repère** : Bon  
**Pérennité** : Longue      **Repère calculé** : Non renseigné  
**PHEC** : Non renseigné
