Commune : CLEMONT

## D79 - Parking de la maison de pêche

**Unité de gestion :** Loire-Allier-Cher-Indre**Code :** CER\_SAUV17\_S\_94**Date de mise à jour :** 27/07/2018**Auteur :** A. Bontemps - Cerema Normandie-Centre

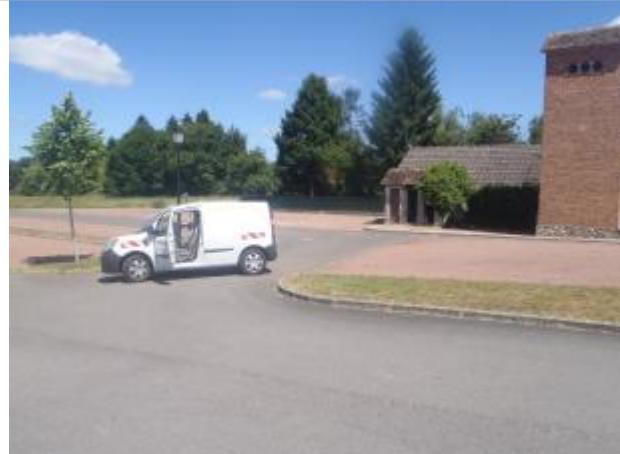
Site (source : CEREMA Normandie-Centre)

Commentaires : Hydrographie : Grande Sauldre (rive droite).

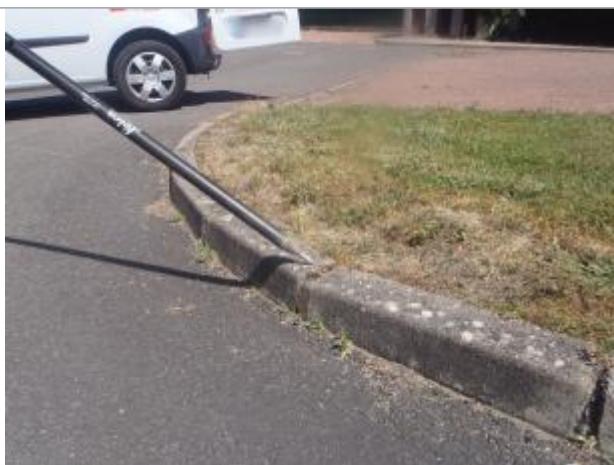
Repère (source : CEREMA Normandie-Centre)

**31 Mai 2016**Nature de l'inondation : **Débordement de cours d'eau****Commentaires :** Arrivée de l'eau au coin de la bordure en béton du parking de la maison de pêche. Fiabilité du repère : fiable.

Altitude calculée de l'eau : **138.13 m**Nature du repère : **Vidéo**
