Commune : **CONCRESSAULT****Moulin de Concressault - (Rue du Moulin)****Commentaires** : Hydrographie : Grande Sauldre (rive gauche).**1** Repère(s) sur le site**GÉNÉRAL****Unité de gestion** : Loire-Allier-Cher-Indre**Code** : CER_SAU17_S_109**Date de mise à jour** : 27/07/2018**Auteur** : A. Bontemps - Cerema Normandie-Centre

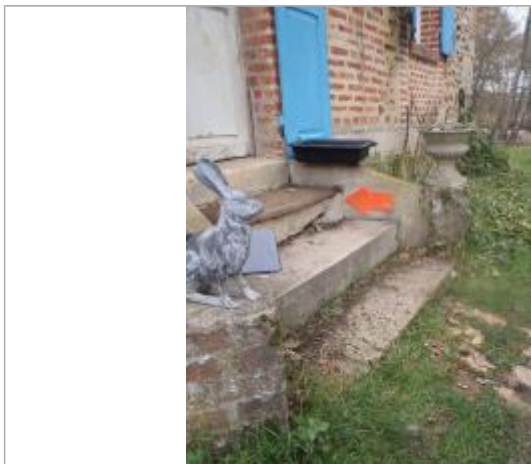
Repère (source : CEREMA Normandie-Centre)

**31 mai 2016**Nature de l'inondation : **Débordement de cours d'eau**Altitude calculée de l'eau : **181.31 m**Nature du repère : **Témoignage oral****Commentaires** : L'eau a atteint - 2 cm sous la deuxième marche de l'habitation. Fiabilité du repère : fiable.**GÉNÉRAL****Code** : CER_SAU17_R_109_1**Date de mise à jour** :**Auteur** : A. Bontemps - Cerema Normandie-Centre

MARQUE**Maximum de l'inondation** : Oui**Visibilité** : Non**État du repère** : Bon**Pérennité** : Moyenne**Repère calculé** : Non renseigné**PHEC** : Non renseigné

Référence nivelée : Autre type de référence**Description référence du repère** : 2e de l'habitation**Système altimétrique** : NGF IGN 1969 (système normal)**Altitude de la référence (en m)** : 181.330 m**Différence entre le niveau d'eau et la référence (en m)** : -0.020 m**Altitude calculée de l'eau (en m)** : 181.31
