Commune : PIERREFITTE-SUR-SAULDRE

RD122 - Champ avec cabanon (1)

GÉNÉRAL**Unité de gestion :** Loire-Allier-Cher-Indre**Code :** CER_SA17_S_86**Date de mise à jour :** 27/07/2018**Auteur :** A. Bontemps - Cerema Normandie-Centre

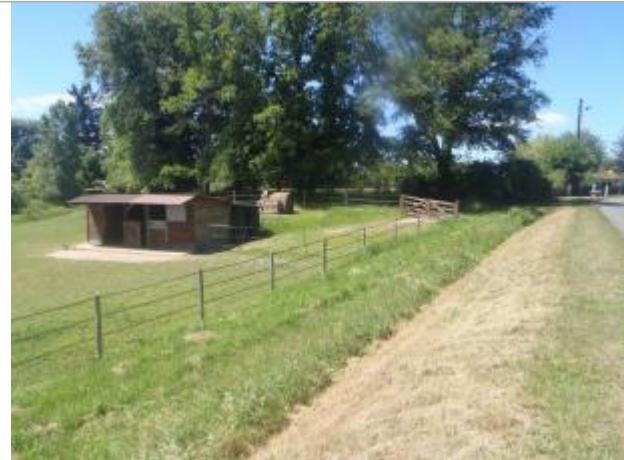
Site (source : CEREMA Normandie-Centre)

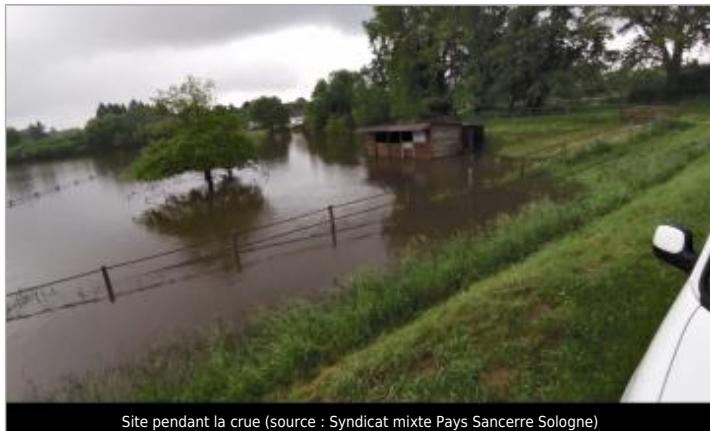
**31 Mai 2016**Nature de l'inondation : **Débordement de cours d'eau**Altitude calculée de l'eau : **117.76 m**Nature du repère : **Vidéo****Commentaires :** Arrivée de l'eau au niveau du 4e poteau de la clôture. Fiabilité du repère : fiable.**GÉNÉRAL****Code :** CER_SA17_R_86_1**Date de mise à jour :****Auteur :** A. Bontemps - Cerema

Site pendant la crue (source : Syndicat mixte Pays Sancerre Sologne)
