Commune : SELLES-SUR-CHER

62 rue de Saint-Lazare (muret droite)

Rivière : La Sauldre

GÉNÉRAL**Unité de gestion :** Loire-Allier-Cher-Indre**Code :** CER_SAUV17_S_6**Date de mise à jour :** 27/07/2018**Auteur :** A. Bontemps - Cerema Normandie-Centre

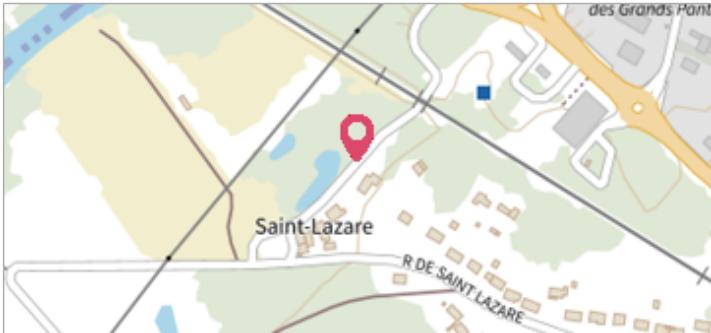
Site (source : CEREMA Normandie-Centre)

Commentaires : Muret extérieur de la propriété, à droite du portail d'entrée

**3 Juin 2016**Nature de l'inondation : **Débordement de cours d'eau**Altitude calculée de l'eau : **75.37 m**Nature du repère : **Témoignage oral****Commentaires :** L'eau a affleuré le bas du mur extérieur de la propriété. Fiabilité du repère : fiable.**GÉNÉRAL****Code :** CER_SAUV17_R_6_1**Date de mise à jour :****Auteur :** A. Bontemps - Cerema
